TEKNILLINEN KORKEAKOULU

Teppo Jokinen

**TUHOPOLTTOJEN TEKNISET TORJUNTAKEINOT JA NIIDEN
TALOUDELLISET VAIKUTUKSET**

Diplomityö, joka on jätetty opinnäytteenä tarkastettavaksi diplomi-insinöörin tutkintoa varten
Otaniemessä 19.5.1994

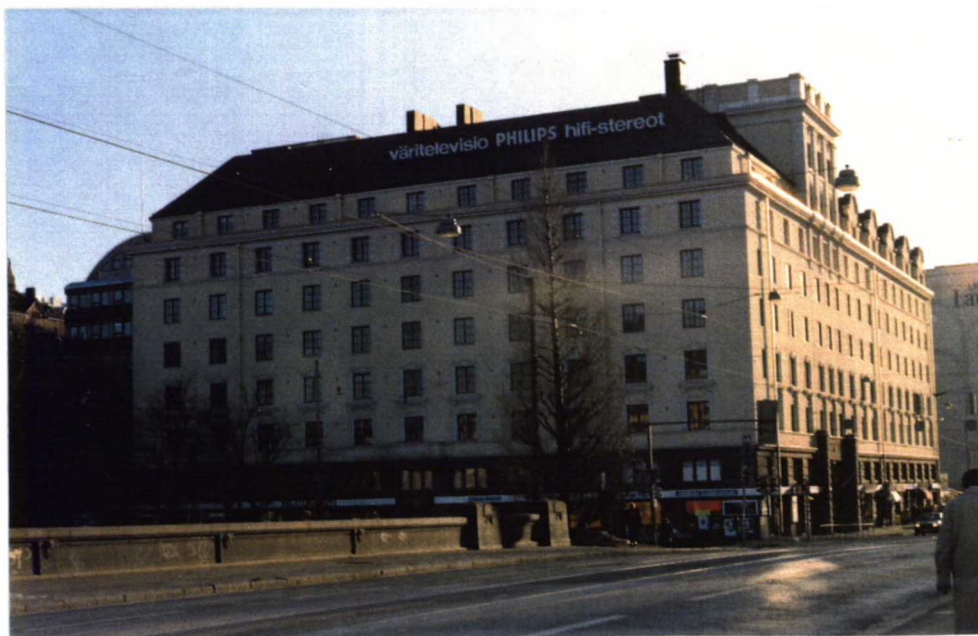
Kuva 12. Unioninkatu 45.

Vuonna 1923 rakennettu rakennus sijaitsi keskellä Helsinkiä Unioninkadun ja Silta-vuorenrannan kulmassa (kuva 12). Se toimi pääasiassa asuinrakennuksena. Alimmissa kerroksissa oli myös toimisto- ja kauppahuoneistoja.

Ullakolla oli sytytetty kaksi viikkoa aikaisemmin myös tulipalo, mikä oli saatu sammutettua nopean havaitsemisen ansiosta. Tällöin aiheutui palovahinkoja ullakolle ja vesivahinkoja yläkerroksien asuntoihin. Rakennuksessa oli myös aikaisemmin sattunut pienempiä palonalkuja mm. roskasuojissa, jotka sijaitsivat elokuvateatterin uloskäytävän varrella. Yöaikana talossa suoritettiin piirivartiointia ullakko- ja porrastiloissa.

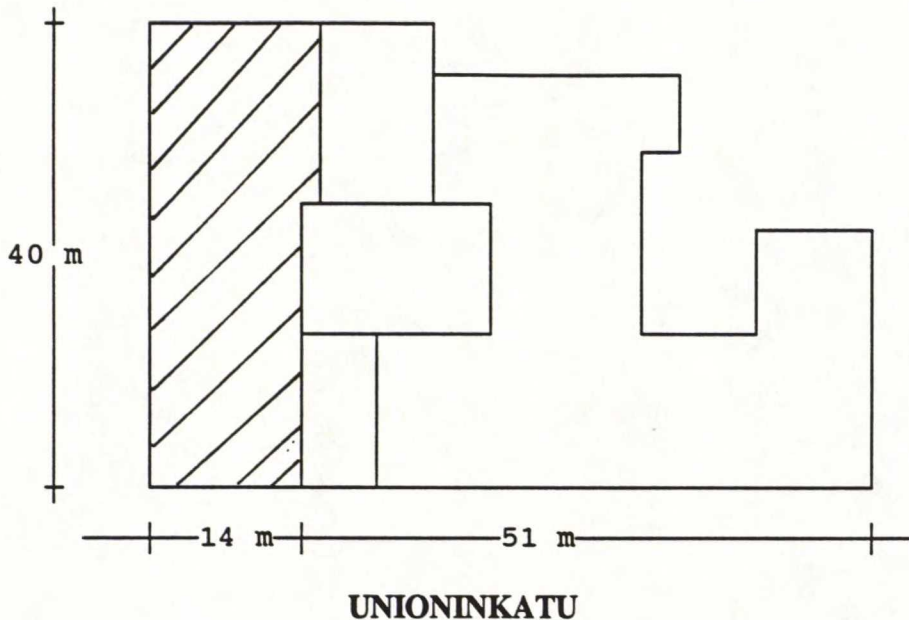
Kuva 13. Pohjapiirros talon ullakosta.

Ullakolla oli kaksi paloteknistä osastoa, jotka oli erotettu tiiliseinillä ja niissä oli palo-ovet. Ullakolla sijaitsi asukkaiden puisia varastotiloja ns. kanahäkkejä. Rakennuksessa oli osastoivia rakenteita läpäiseviä puisia hormoneja ja roskakuiluja.

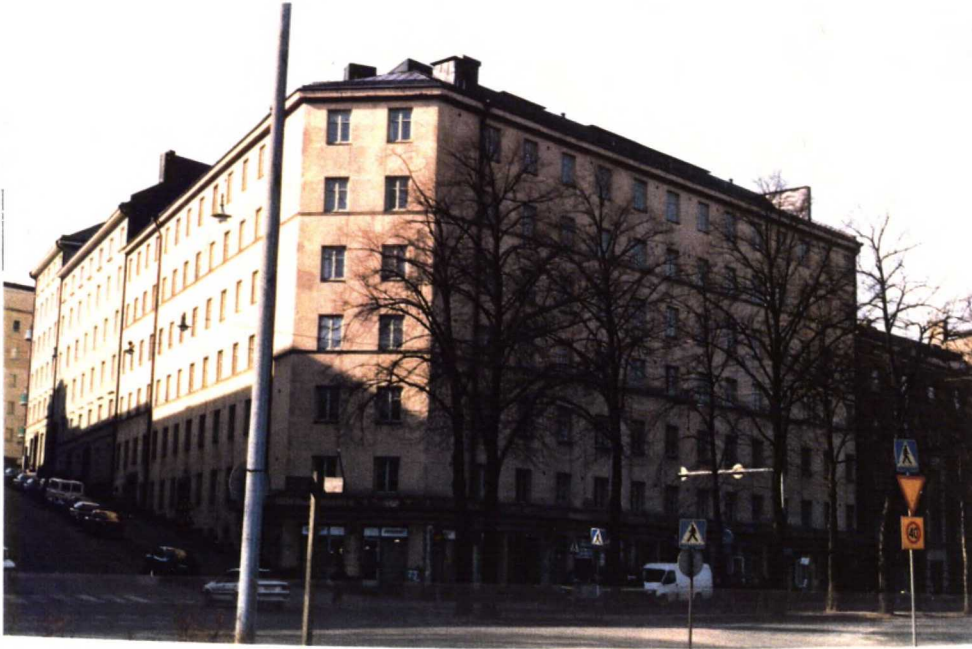
Kuva 15. Aleksis Kivenkatu 12.

Rakennus oli kaupungin vuokratalo, joka sijaitsi Sörnäisissä, Aleksis Kivenkadun ja Harjukadun kulmauksessa. Se toimi pääasiassa asuinrakennuksena. Alimmassa kerroksessa oli myös liiketiloja (kuva 15).

Rakennus oli 7-kerroksinen ja siinä oli viisi rappua. A- ja B-rappuihin oli käynti Harjukadulta ja C-, D- ja E-rappuihin Aleksis Kivenkadulta. Palotekniseltä luokaltaan se oli palonkestävä. Ullakolla oli asukkaiden varastokomeroita. Ullakolle oli asukkailla vapaa pääsy omalla avaimella.

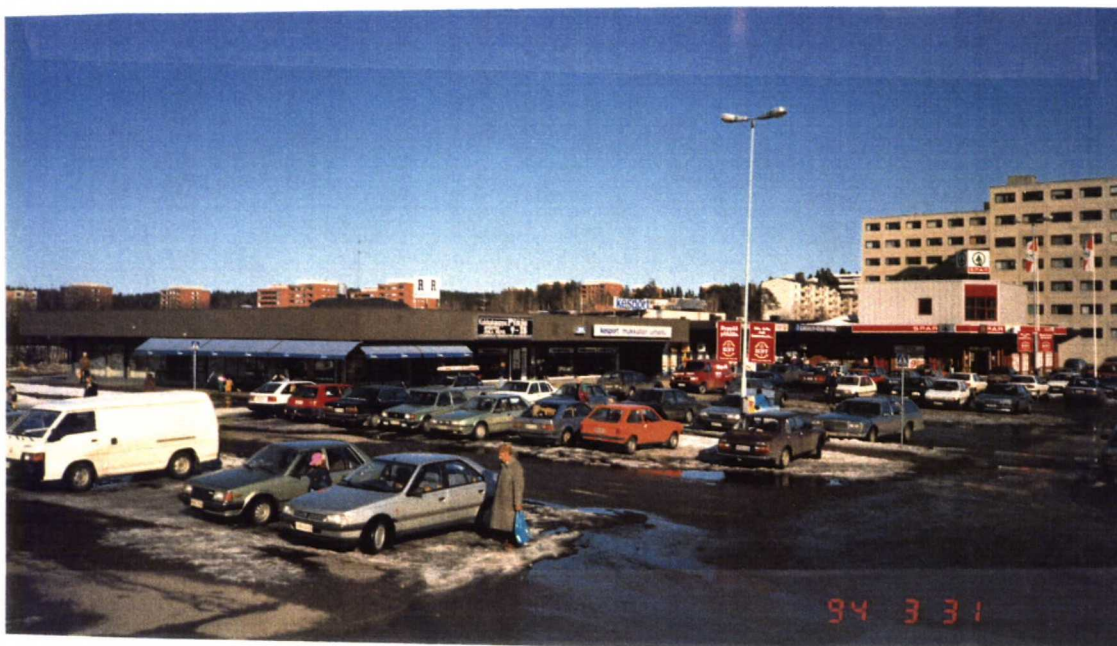
Kuva 17. Mukkulan ostoskeskus.

Kiinteistö oli 1-2 kerroksinen ja kerrosala rakennuksessa oli noin 4 800 m². Korkeutta rakennuksella oli 3-5 m. Rakennuksessa oli varasto-, kauppa-, posti- ja pankkitiloja (kuva 17). Kohteen paloluokka oli pääasiassa paloapidättävä.

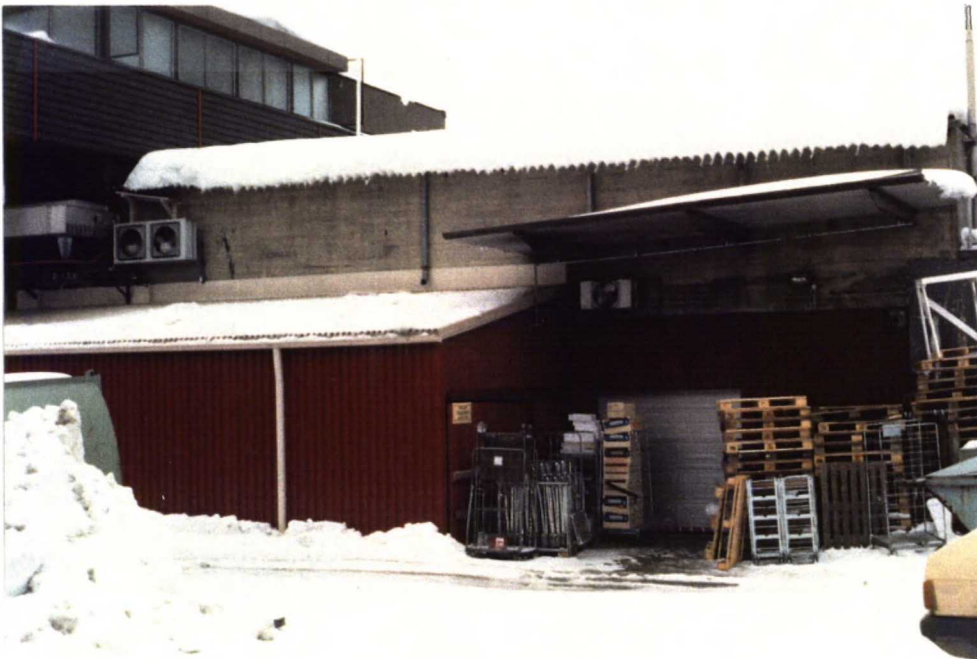
Kuva 19. Kaupan varasto ja lastauslaituri.

Palanut rakennus sijaitsi Iisalmen keskustassa torin laidalla ja oli kaupungin suurimpia rakennuksia. Siinä toimi Anttilan tavaratalo (kuva 19) ja se oli rakennettu 1966 ja remontoitu 1974.

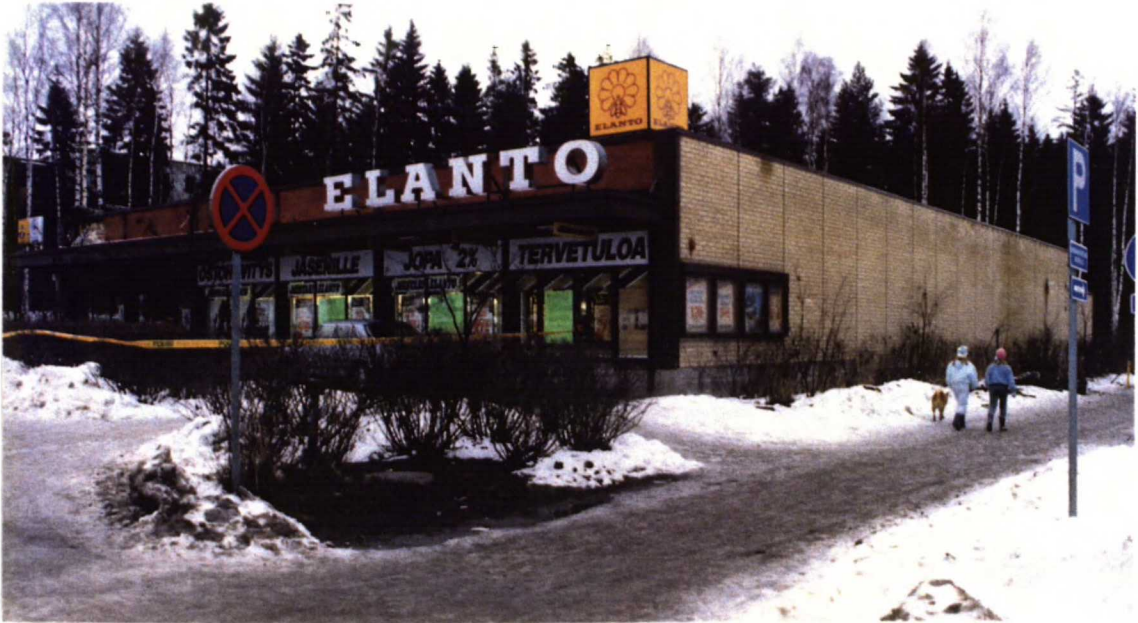
Kuva 22. Kalevankadun ja Annikinkadun risteyksessä sijaitseva rakennus.

Rakennus sijaitsi Keravalla Kalevankadun ja Annikinkadun kulmassa. Siinä toimi posti ja elintarvikeliike (kuva 22). Se oli yksikerroksinen ja kerrosalaa rakennuksessa oli 730 m². Rakennuskohde oli paloapidattävä.

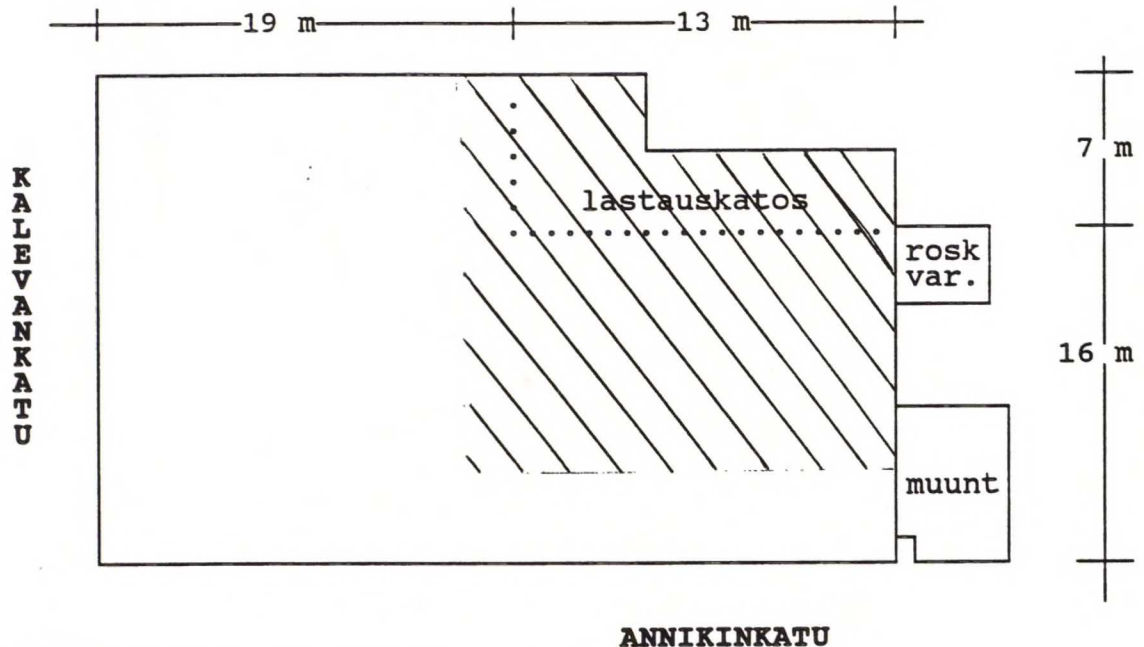
Kuva 23. Palaneen rakennuksen pohjakuva.

Sytytetty varasto ja lastauslaituri olivat rakennuksen metsänpuolella (kuva 23), minne oli tieltä huono näköyhteys.

Rakennuksen ulkoverhous oli tiiltä ja aaltopeltiä. Kantavat yläpohjarakenteet olivat liima-puupalkkeja. Vesikattorakenteet olivat puiset ja katteena oli bitumihuopa. Lastauslaiturilla olleet varastot olivat puurunkoisia ja filmivanerilla päällystettyjä. Varastot olivat lukittavia, mutta seinän alareunassa oli 5 cm kokoinen rako.

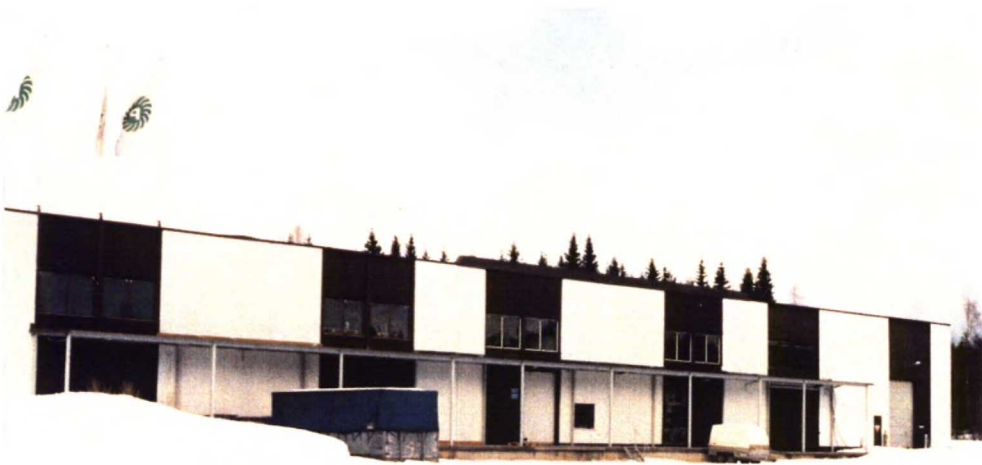
Kuva 26. Palanut tehdasrakennus korjausten jälkeen.

Rakennus oli yksikerroksinen teollisuusrakennus (kuva 26), jossa kerrosala oli n 3 000 m² ja korkeutta 5 m. Rakennuksessa oli tuotanto-, varasto- ja toimistotiloja. Rakennuskohde oli palonkestävä ja kuului palovaarallisuusluokkaan 3. Suojaustasoltaan kohde oli luokkaa II. Sytytyspaikat olivat tuotanto- ja varasto-osastoilla.

Pahimmat vauriot syntyivät tuotanto-osastoilla sekä materiaalivarastossa. Näissä osastoissa tuhoutui irtaimisto kokonaan sekä osa kantavista ja osastoivista rakenteista. Lisäksi ne kärsivät suuria noki-, lämpö- ja vesivaurioita. Valmistavaravarasto ja metallityötilat kärsivät irtaimiston ja rakenteiden osalta savuvahinkoja. Toimisto- ja laboratoriotiloissa ei esiintynyt vahinkoja.

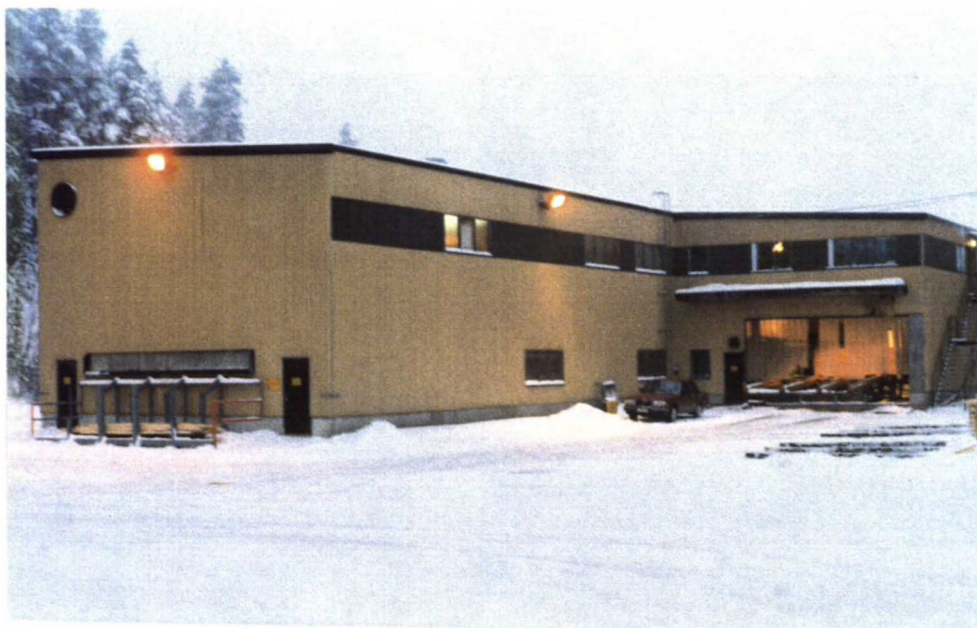
Kuva 27. Uudelleen rakennettu paketointilaitos.

Rakennus tuhoutui kokonaan. Palon nopean havaitsemisen ansiosta muut rakennukset eivät kärsineet kuin pieniä vaurioita. Sisällä olleet koneet, kalusto ja muut tarvikkeet tuhoutuivat. Valmista puutavaraa palossa tuhoutui noin 30 m³. Yhteensä vahingot olivat noin 3.500.000 mk (1984).

Rakennus tuhoutui niin pahoin, että se rakennettiin kokonaan uudestaan. Rakennuksen kantavat rakenteet tehtiin teräksestä ja ulkoverhous aaltopelistä (kuva 27).

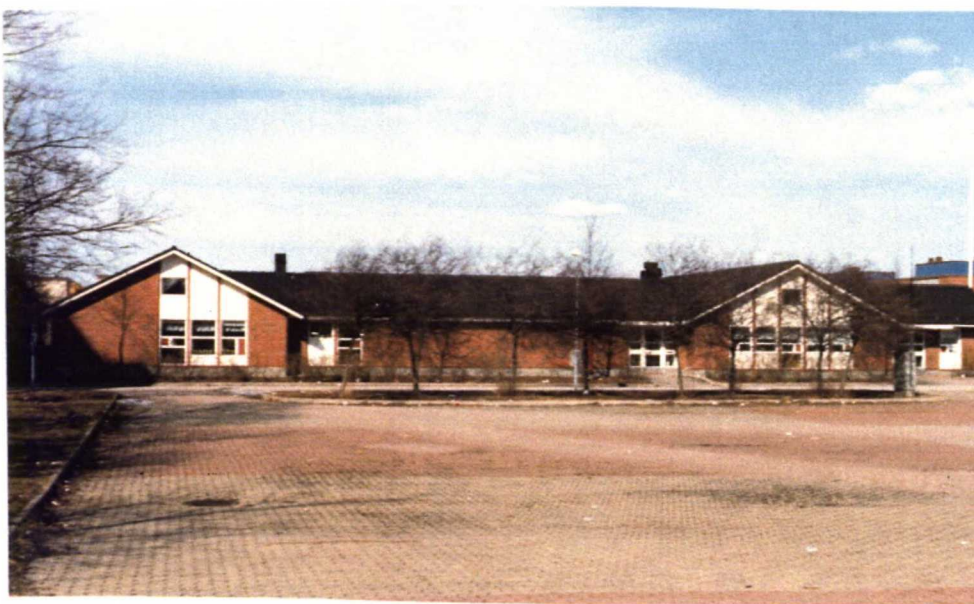
Kuva 29. Palanut päiväkotirakennus korjausten jälkeen.

Palanut rakennus sijaitsi Riihimäellä Peltosaaren kaupunginosassa Otavankadun ja Telluskadun kulmassa (kuva 29). Talo oli rakennettu vuonna 1982 ja siinä toimi lasten päiväkotitoiminta. Rakennus oli yksikerroksinen ja kerrosala siinä oli 878 m². Se oli palotekniseltä luokalta paloapidattava ja rakennus oli jaettu useaan palo-osastoon. Rakennuksessa oli automaattinen palonilmoitinlaitteisto sekä rakennuksen ympäristö oli pimeänä aikana valaistu.

Päiväkodissa oli pari viikkoa ennen ollut myös tuhopolton yritys, mikä oli kuitenkin sammunut itsestään eikä aiheuttanut suuria vahinkoja. Rakennukseen oli asennettu videovalvontalaite, joka ei kuitenkaan toiminut tuhopolttoyönä.

Tutkimuksissa selvisi, että tuli oli tuhonnut täydellisesti päiväkodin ns. Minttujen osaston, mistä se oli saanut alkunsa. Muihin paloteknisiin osastoihin aiheutui pääasiassa noki- ja savuvaurioita auki olleiden palo-ovien seurauksena. Lisäksi päällä olleet IV-koneet olivat levittäneet savua ja nokea muihin osastoihin. Omaisuusvahinkoja tulipalosta aiheutui noin 3.140.000 mk.

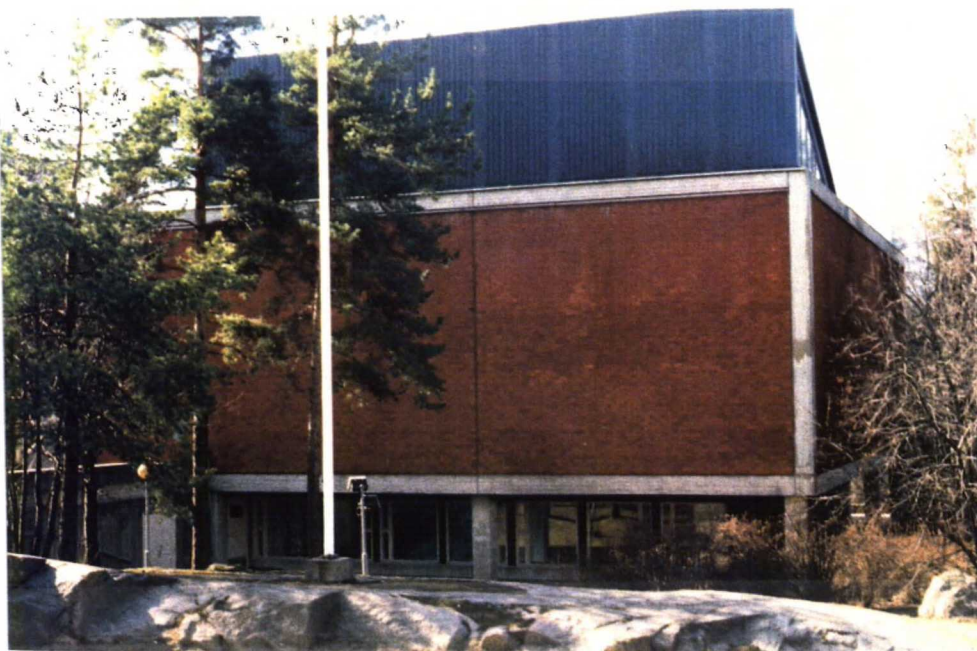
Kuva 30. Pihlajamäen kirkko.

Rakennuksessa oli kolme kerrosta (kuva 30). Kerrosalaa siinä oli 1425 m². Palotekniseltä luokaltaan se oli palonkestävä. Rakennuksessa oli automaattiset paloilmotimet. Piha-alue oli pimeänaikana valaistu.

Rakennuksessa asunut talonmies oli herännyt noin kello 01.10 savun hajuun ja mennyt ulos katsomaan, mistä se tulee. Tällöin hän oli nähnyt takaoven vieressä sijaitsevan ilmoitustaulun olevan kauttaaltaan tulesa ja lieskat ulottuivat rakennuksen seuraavan kerroksen välikaton pohjalaudoitukseen saakka. Liekit näyttivät jo pureutuneen laudoitukseen.

Palo oli saanut alkunsa grillisytityspalasta, joka oli laitettu ilmoitustaulun pleksilasin halkeamaan, josta se oli pudonnut ilmoitustaulun sisään ja sytyttänyt taulun palamaan. Tästä tuli oli tarttunut puisiin seinä- ja kattorakenteisiin ja alkanut leviää katto-ontelossa. Palo oli havaittu kuitenkin niin aikaisin, että sisäpuoliset rakenteet eivät ehtineet kärsiä lämpöaurioita. Ilman sisäänottoaukon kautta savu oli päässyt leviämään myös rakennuksen sisälle aiheuttaen siellä savuvahinkoja.

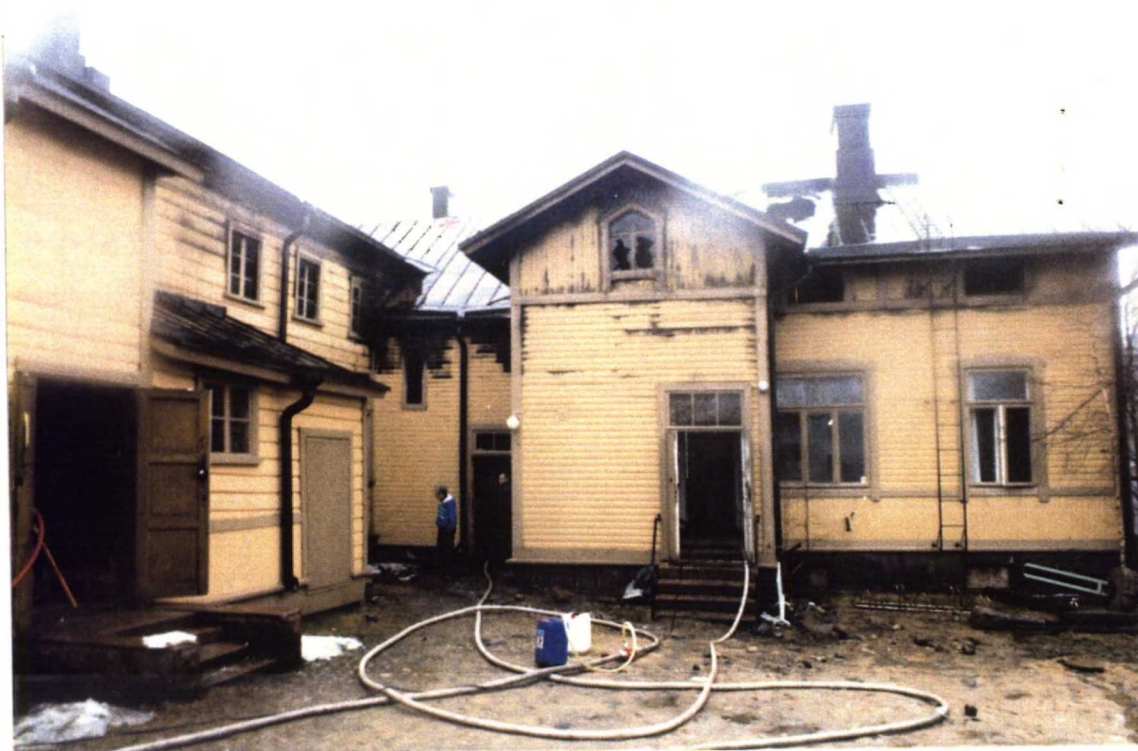
Kuva 31. Talomuseon sisäpiha.

Rakennuksessa oli 1-2 kerrosta (kuva 31) ja ullakko. Kohteen palotekninen luokka oli paloahdistava. Kerrosalaa siinä oli 485 m². Rakennus oli U:n muotoinen ja näin se muodosti suojaisan sisäpihan.

Rakennuksen kantavat osat olivat puurakenteisia. Kaikki ulko- ja sisäpuoliset seinät sekä välipohja olivat puuta ja sisäkatto oli puuverhoiltu. Vesikaton tukirakenteet olivat puusta. Vesikatto oli peltirakenteinen. Lämmöneristeenä oli palavaa materiaalia. Ullakolla ei ollut mitään toimivaa osastointia.
